## Rapport du Conseil communal au Conseil général relatif à une demande d'un crédit de 283'000 francs pour la réfection du mur de soutènement de la rue du Collège de Noiraigue.

## Renforcement du mur de soutènement de la rue du Collège (Noiraigue)

Date : 26.04.2018

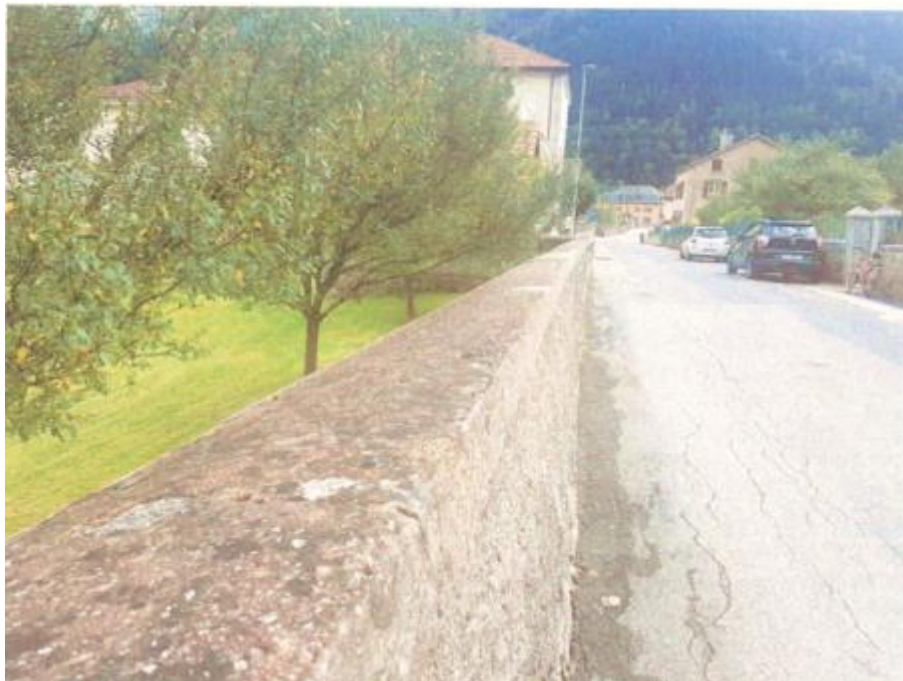
La demande de crédit de ce jour traite de l'état inquiétant du mur de soutènement de la route sis en Est de la rue du Collège à Noiraigue. Au fil des ans, une inclinaison naturelle s'est créée sur cet ouvrage et nous en avons pris l'habitude sans trop d'inquiétude car lors des contrôles annuels son état n'évoluait pas.

Malheureusement, ces derniers mois, son état a évolué. Des nouvelles fissures sont apparues, ce qui nous laisse à croire qu'un grand risque d'effondrement est envisageable à très court terme et par là même une déstabilisation de la route de la rue du Collège.

Le mur de soutènement en moellon situé sur le côté Est de la rue du Collège à Noiraigue présente actuellement un grand risque d'effondrement. Les fissures apparues dans la base du mur et dans l'enrobé bordant le mur, ainsi que la forte inclinaison du parement vers l'extérieur en sont les preuves.

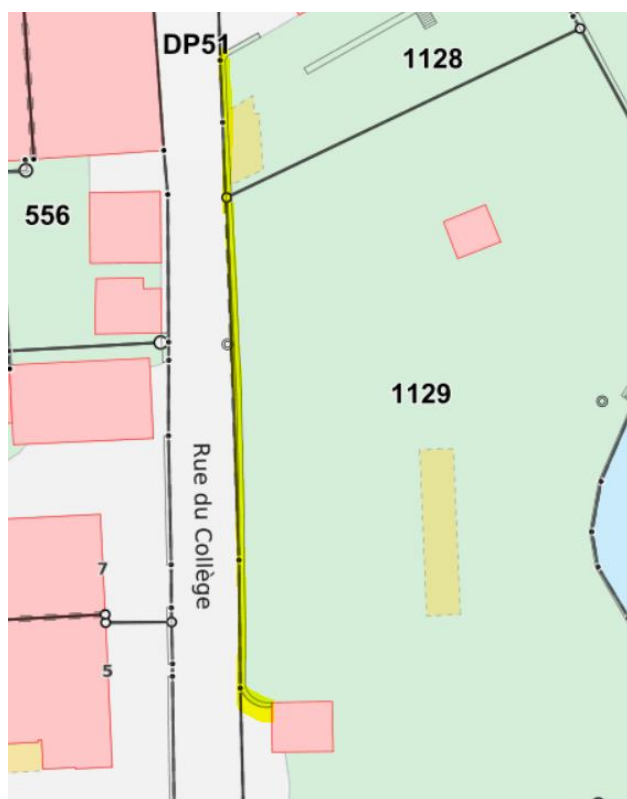
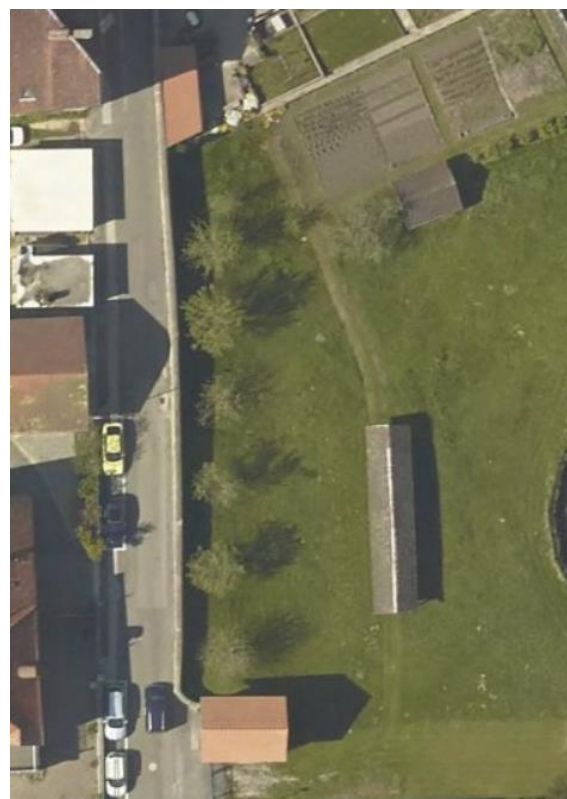
Comme vous pouvez le constater sur l'extrait du plan cadastral ci-dessous, l'emplacement de ce mur est en totalité cadastré sur deux parcelles privées, en limite du domaine public. Il s'agit de la parcelle No 1128 sur une distance de 17 mètres d'une part, et d'autre part, la parcelle No 1129, sur une distance de 50 mètres. Il est important de noter qu'aucune servitude d'entretien en relation avec cet ouvrage ne vient grever l'une ou l'autre de ces parcelles, malgré le fait que cette construction soit complètement cadastrée sur ces deux parcelles.

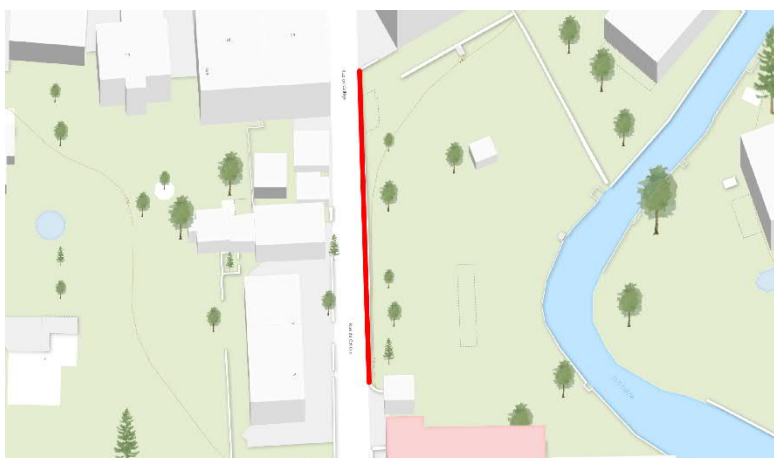
Figure 1: Situation du mur endommagé, à la rue du Collège – Noiraigue (Source : SITN / VBI SA)

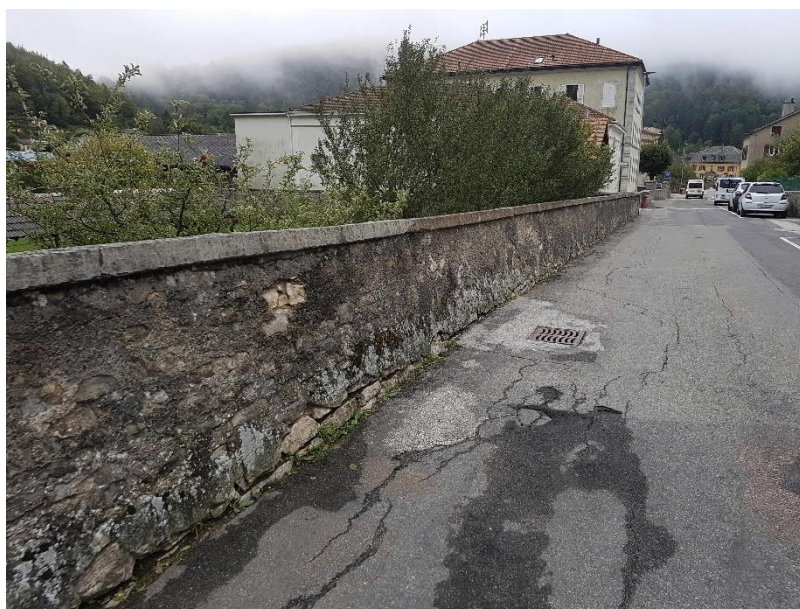
Figure 2: Dégâts existants sur le mur : fissures sur les enrobés, dans la base du mur en pendage vers l'extérieur (Source : VBI SA)

Le grand risque d'effondrement total du mur en moellon situé le long de la rue du Collège à Noiraigue oblige à adopter des mesures urgentes pour éviter des dégâts sur les personnes et sur les biens matériels. Le mauvais état de ce mur met également en péril la praticabilité et la stabilité de la route, qui pourrait de la même façon s'effondrer et provoquer un glissement du terrain vers le jardin adjacent, d'après les fissures existantes à proximité des bords de chaussée faisant preuve de mouvements déjà arrivés.

Finalement, le bureau VBI SA conseille de ne pas tarder pour la mise en œuvre des mesures urgentes, étant donné que la stabilité de ce mur en moellons n'est pas garantie à l'heure actuelle. Dans tous les cas, des mesures provisoires de sécurité doivent être mises en place dans l'immédiat.

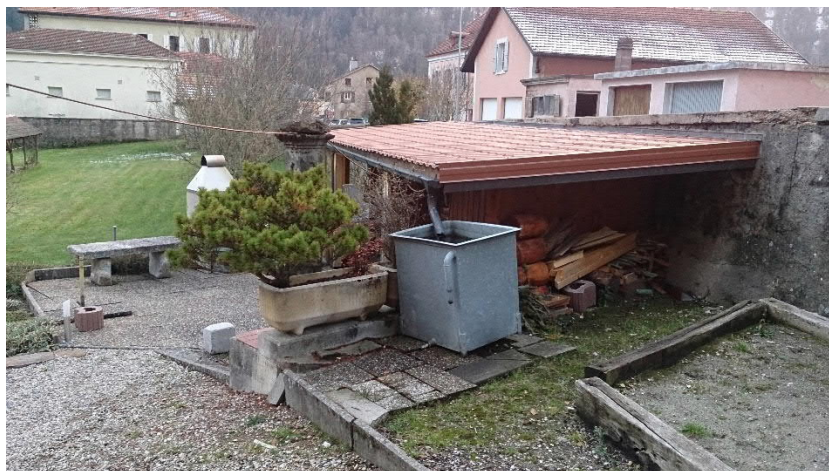
Le bien-fonds 1128 possède dans son jardin un couvert tamponné contre le mur, ce qui fait qu'à cet endroit la seule solution possible soit un mur en béton armé permettant le démontage du couvert et sa remise en place ultérieure sur une surface régulière et lisse garantissant une correcte fixation des éléments de la charpente en bois et qu'en même temps évitant l'écoulement de l'eau de drainage et de pluie vers l'intérieur de la construction.

Figure 5: Couvert existant dans le bien-fonds 1128 (Source: VBI SA)

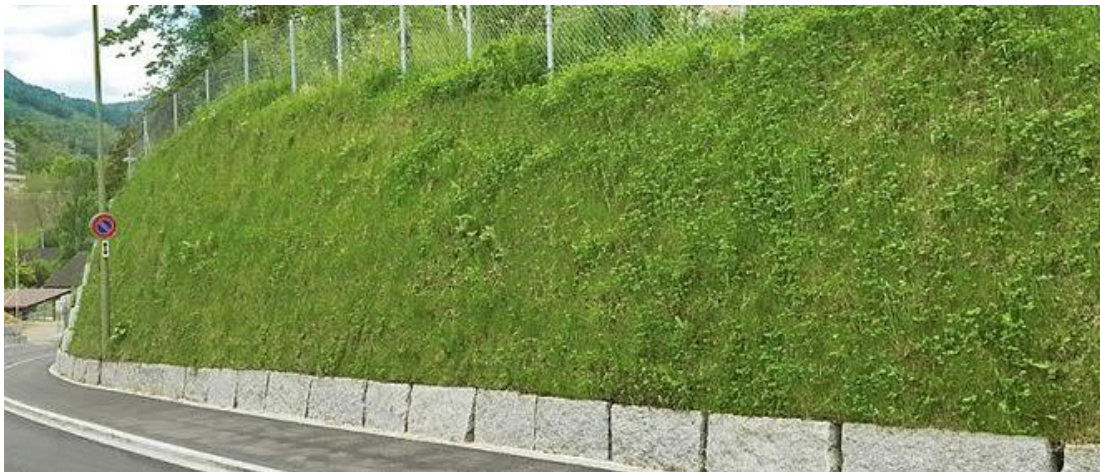
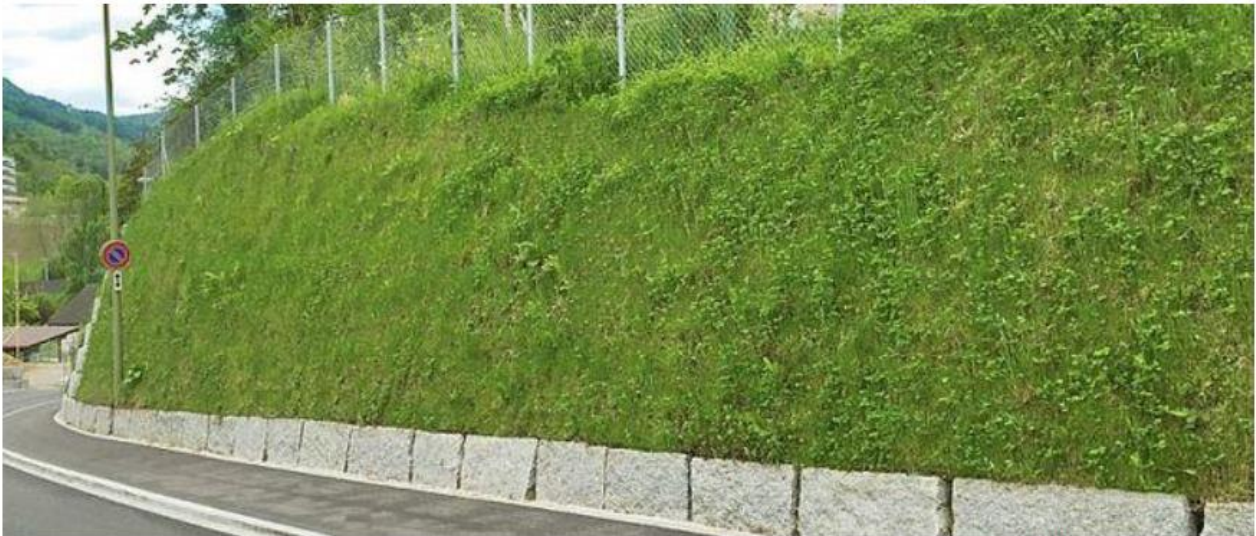
3  
Système de soutènement  
TerraMur2 sur 50ml et  
mur en béton armé sur  
17ml

Figure 7: Système de soutènement TerraMur2 (Source: SYTEC)

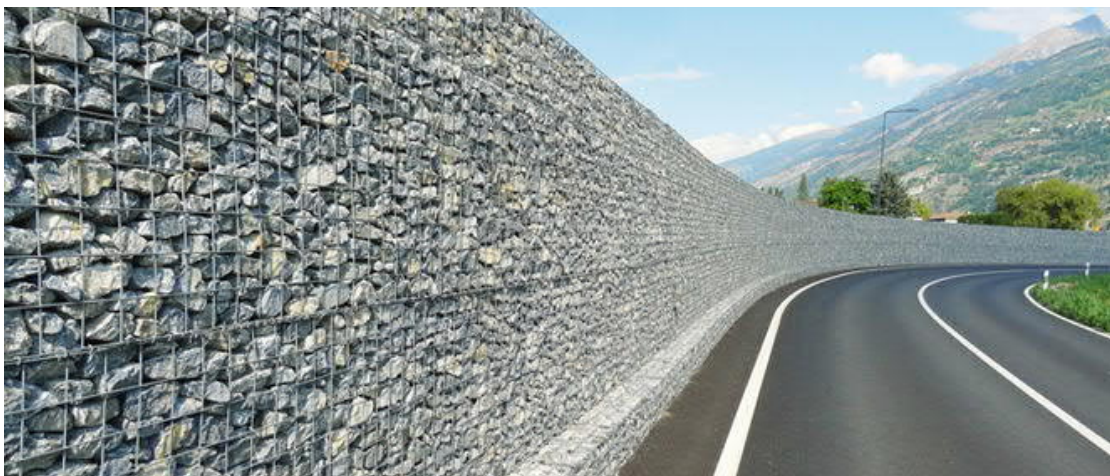
Figure 8: Exemple de mur en gabions (Source : SYTEC)

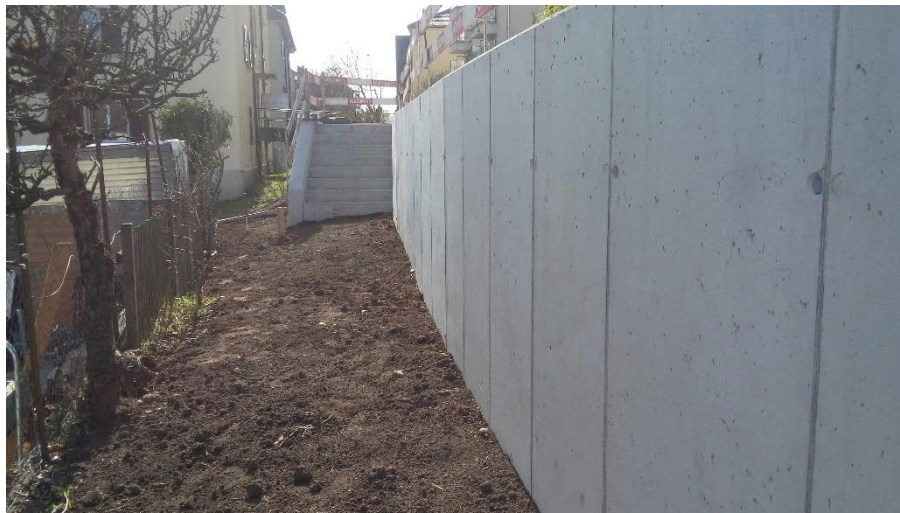
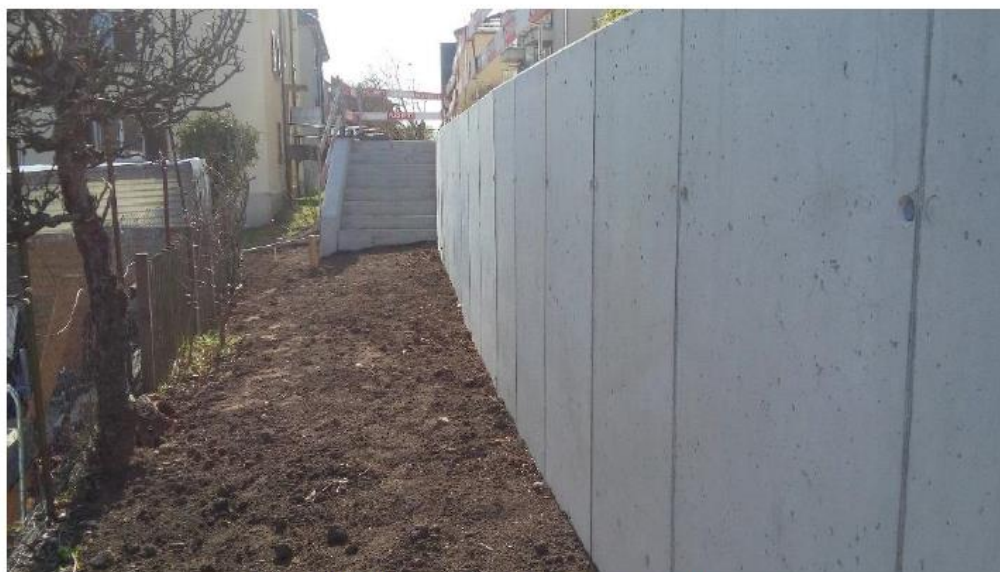
Création d'un mur béton sur toute la longueur avec parapet d'un mètre au-dessus de la route.

Figure 10: Mur en béton armé (Source: VBI SA)

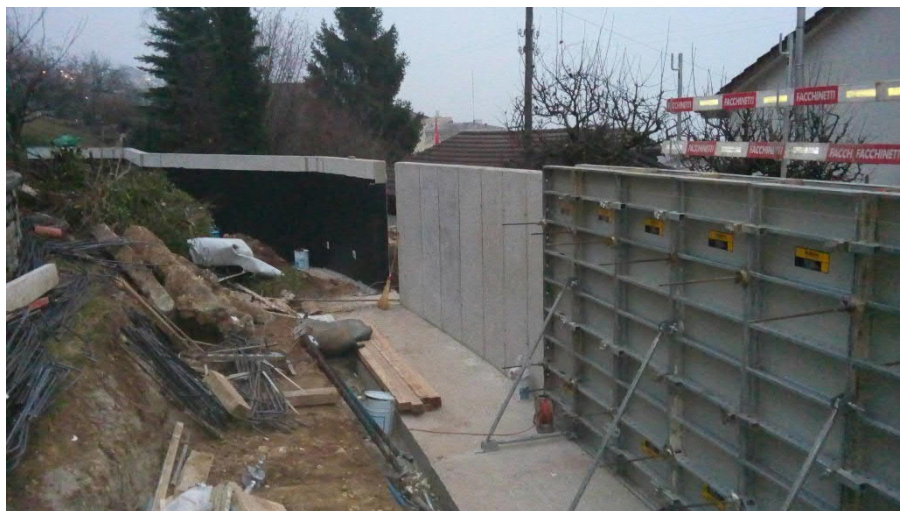
Figure 11: Construction d'un mur en béton armé (Source: VBI SA)

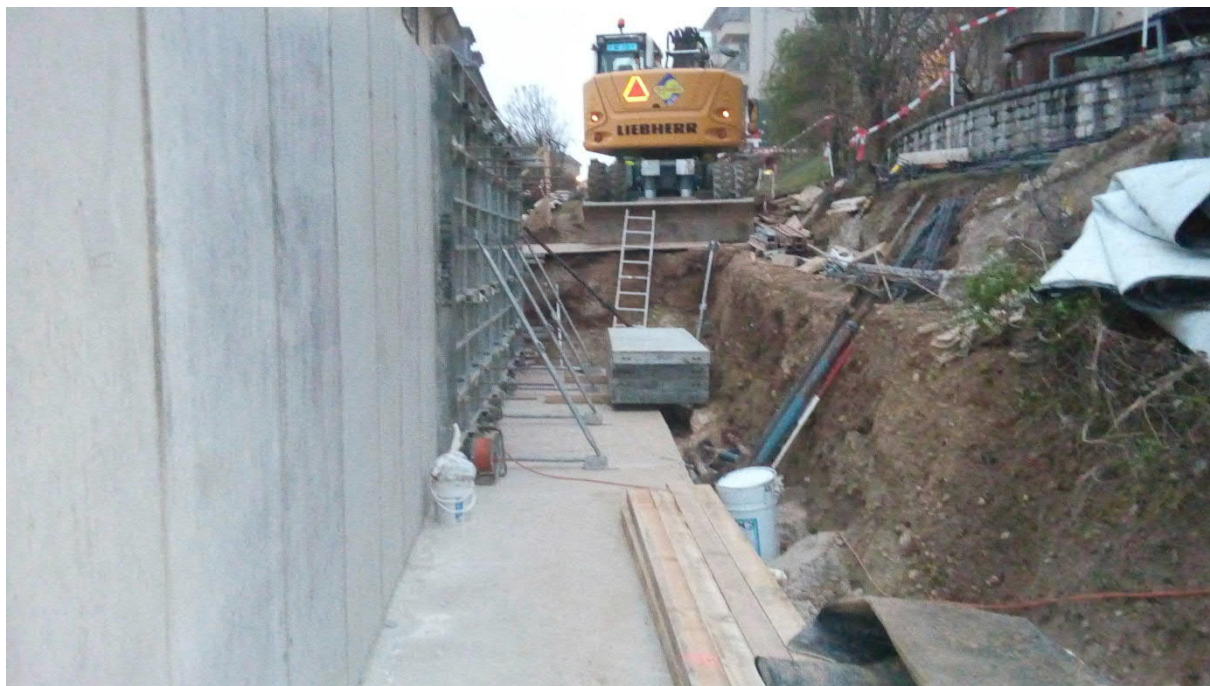
Les travaux impliquent le démontage total du mur en moellon existant et d’empiéter une largeur considérable de la chaussée pour pouvoir exécuter les travaux en raison des talus constructifs. Toute cette section démontée, devra être ultérieurement remblayée et reconstruite à l’identique pour conserver le même gabarit de route afin de ne pas altérer la circulation. Par contre, comme aspect positif, la solution définitive restera toujours dans le domaine public et elle n’empiétera pas l’espace privé.

Figure 12: Exemple de talus constructifs à l'arrière d'un mur de soutènement (Source: VBI SA)

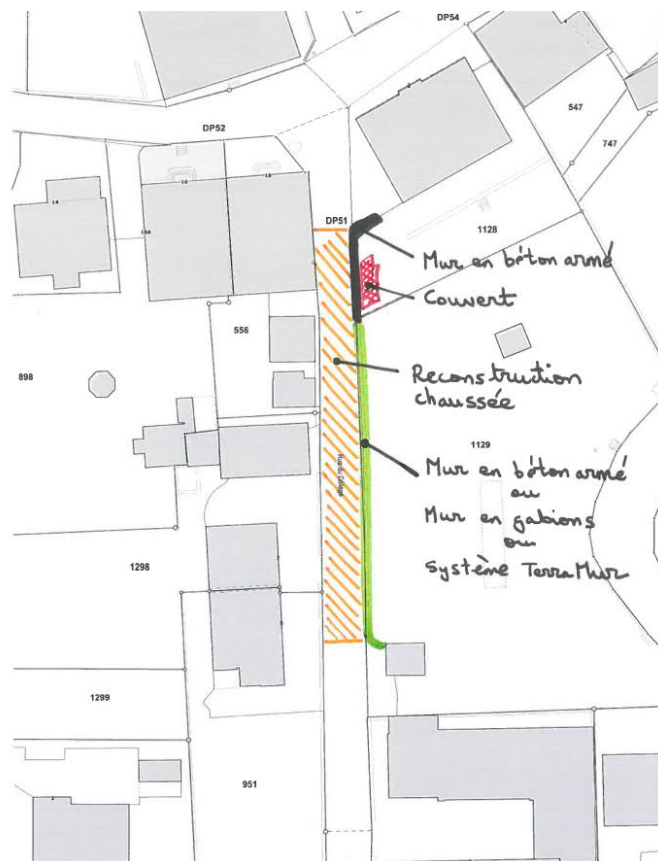
Figure 13 : Situation du projet et systèmes de soutènement (Source: VBI SA)
