# RAPPORT

## **Rapport du Conseil communal au Conseil général relatif au projet de rénovation et d'assainissement de la piscine des Combes pour 8'350'000 francs**

## Piscine des Combes Boveresse

## Rapport d'analyse technique et financière

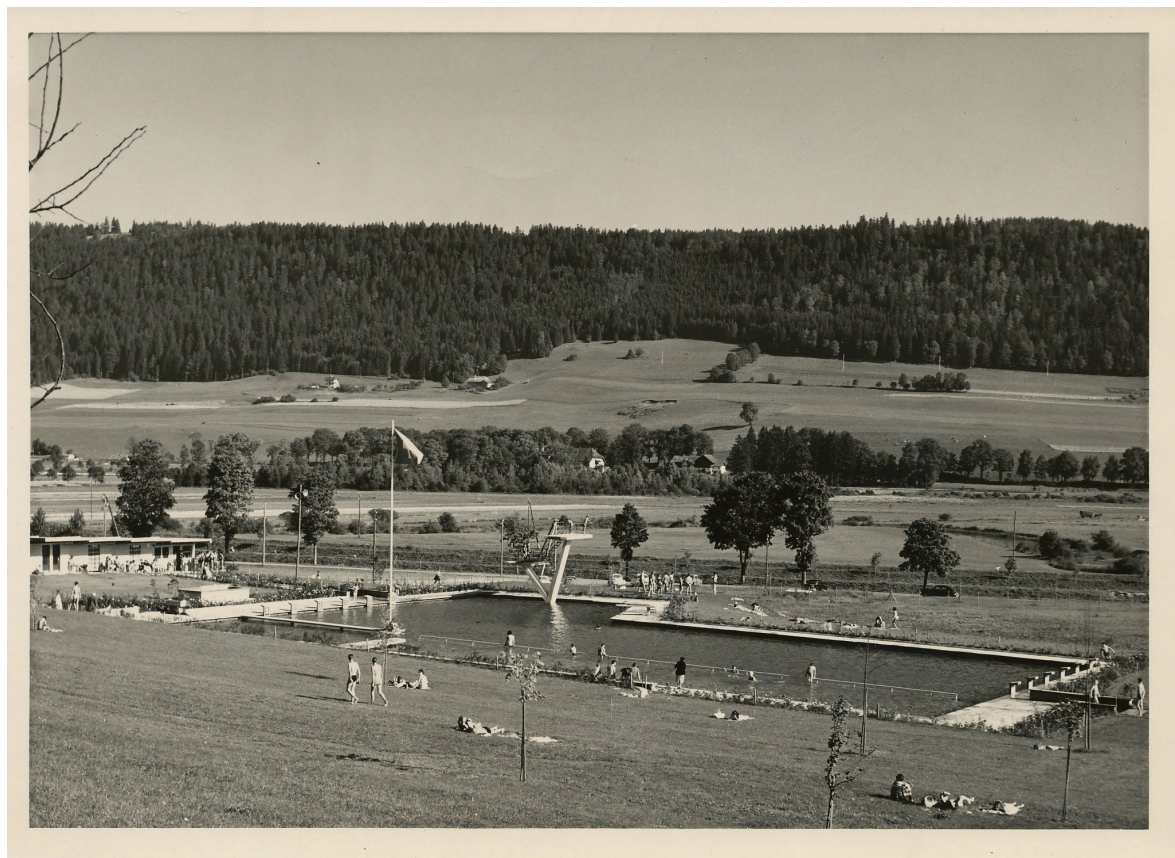
*Photo d'archive de 1960 : le bâtiment B (qui abrite actuellement les installations techniques, le système de chauffage ainsi que des locaux administratifs et des vestiaires) n'avait pas encore été construit.*

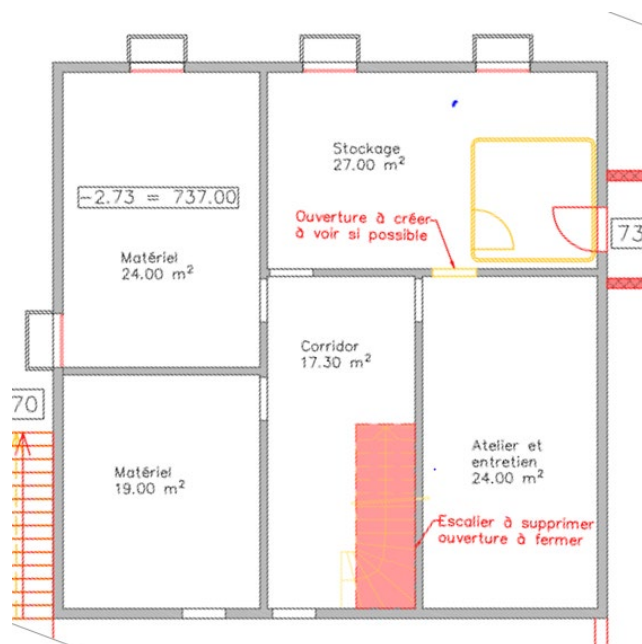
Bâtiment A, rez-de-chaussée inférieur 1

Au rez-de-chaussée inférieur, il sera agrandi en direction de l'est, jusqu'au local électrique, ce qui permet de dégager un important espace disponible, accessible tant depuis la zone du nouveau bâtiment est que du rez-de-chaussée inférieur du bâtiment qui accueillera des locaux loués à ce niveau.

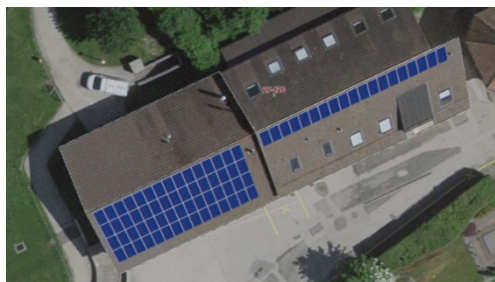
**Grand-Rue 23 à Couvet, puissance de 35 kWc (~35'000 kWh/an)**

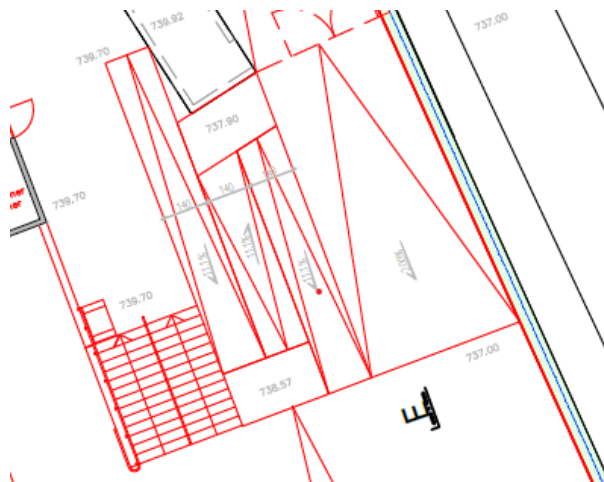
Les accès existants au site ne sont pas adaptés à un espace public qui est inclusif et qui permet aux personnes à mobilité réduite d'y avoir accès. Dès lors, ceux-ci doivent être revus. Une rampe d'accès sera aménagée afin de faciliter l'accès aux personnes à mobilité réduite et aux familles en général. Un escalier sera prévu également.

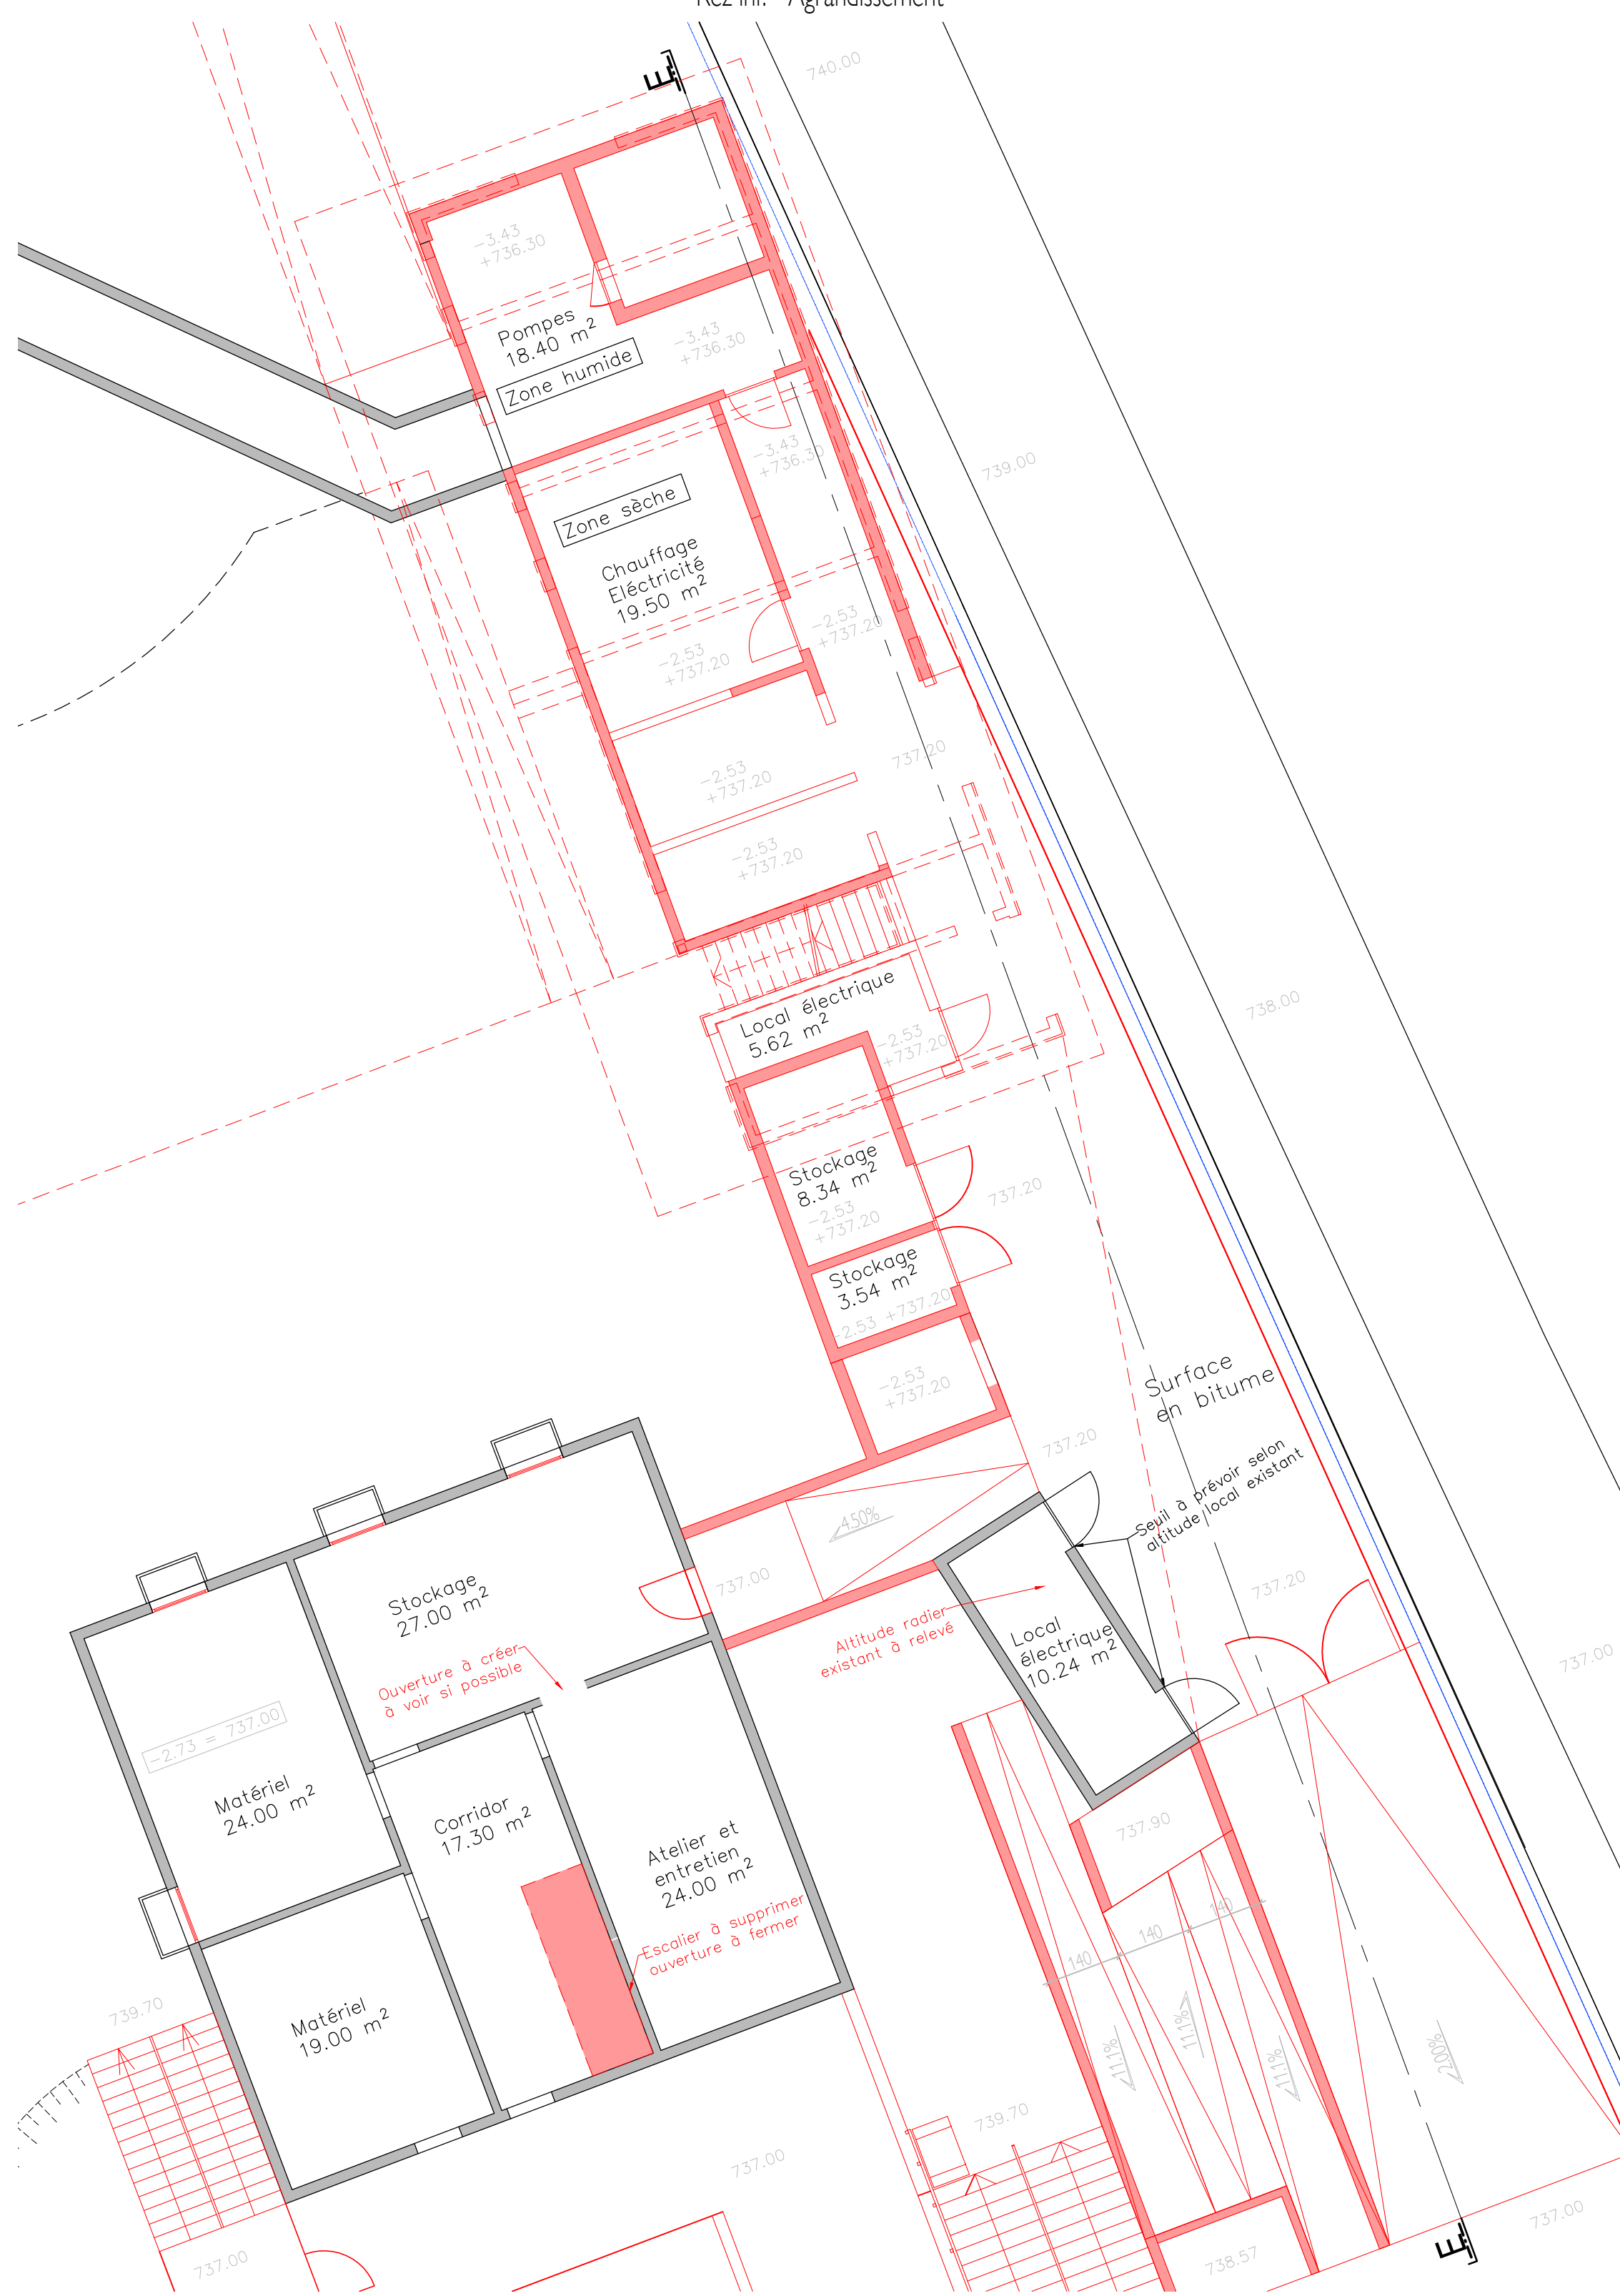
Vue en plan 1:100

Rez inf - Agrandissement

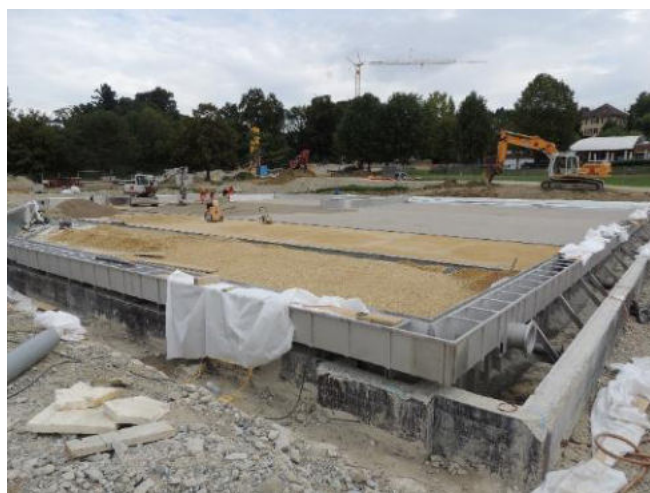
L'acier inoxydable, qualité 1.4404 résiste à l'eau de bain jusqu'à un taux de chlorite de 500 mg/l. Les avantages sont une étanchéité durable, garantissant la longévité de l'ouvrage (50 ans), une solution adaptée à tous types de bassins et une souplesse dans le design. La surface lisse de l'INOX facilite le nettoyage.

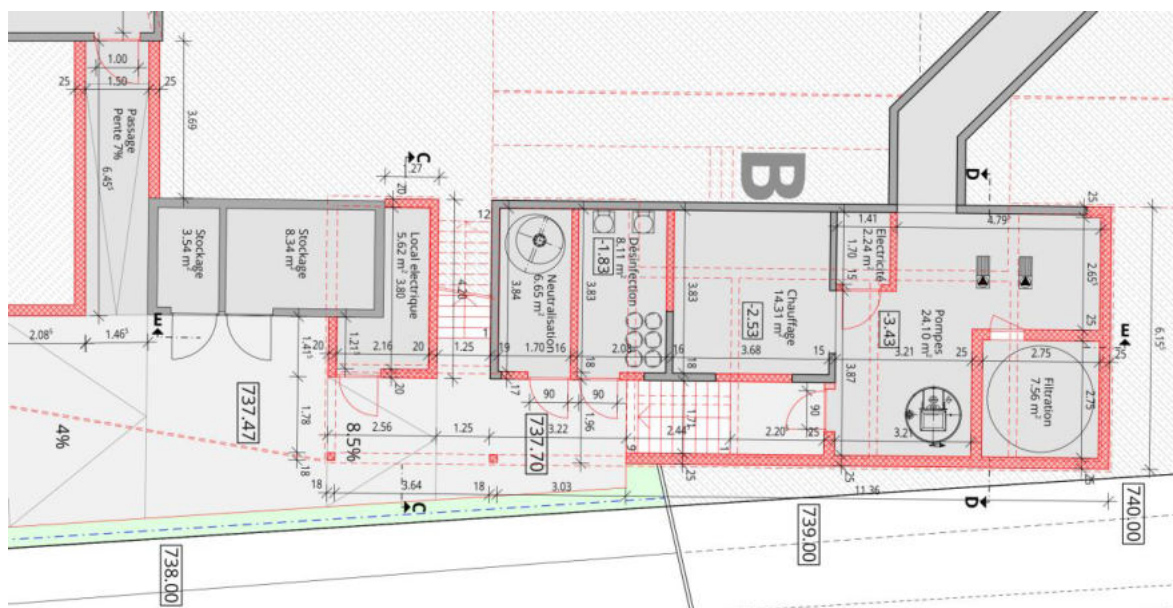
Le local technique avec ces dimensions actuelles n'est pas assez grand pour la future installation de traitement de l'eau selon les normes en vigueur. Le local sera agrandi côté est par une annexe en construction béton armé. L'accès existant par les escaliers sera démoli et reconstruit. Le local de stockage et le local de dosage seront réunis et formeront le nouveau local de désinfection par Granudos.

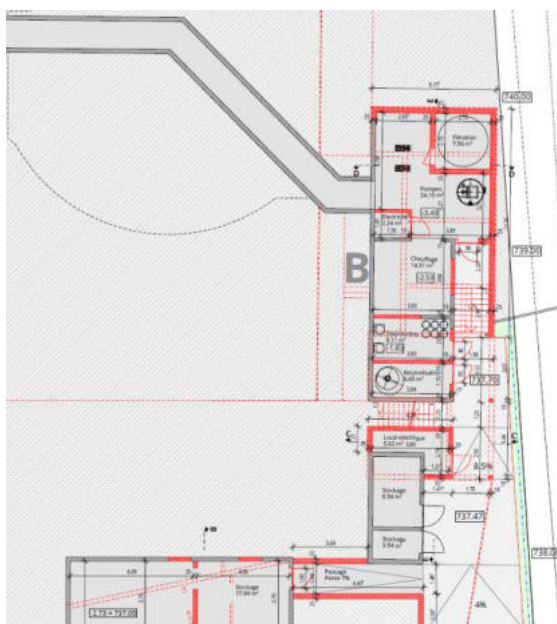
Bâtiment B, sous-sol

Dans son socle en béton apparent qui est partiellement existant, mais qui devra être complété, on trouvera la suite des locaux de techniques : locaux de stockage, local électrique et toutes les installations propres au fonctionnement de la piscine (neutralisation, désinfection, chauffage et pompes) avec l'accès technique aux bassins.

Il y a trois moyens d'accéder à ces locaux. On peut soit directement accéder depuis l'extérieur de la piscine en passant par une ouverture dans la clôture derrière le parking ambulance, soit par un passage depuis le sous-sol du bâtiment A, ou soit directement depuis le cœur de la piscine en utilisant l'escalier interne du bâtiment B qui est seulement utilisable par le personnel.

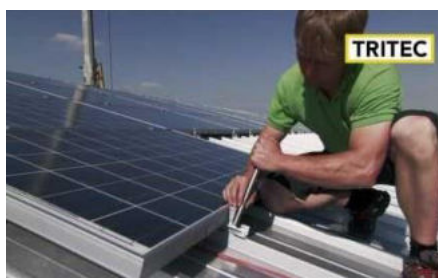
Selon l'entreprise, l'installation photovoltaïque se fera en applique sur toutes les trois toitures par une sous-construction. Pour garantir la production énergétique exigée, il faudra en plus maximiser la surface photovoltaïque en la posant jusqu'au bord des toitures. Ainsi il est nécessaire que les bâtiments auront soit une toiture plate, soit un toit à un seul pan, ce que nous avons prévu.

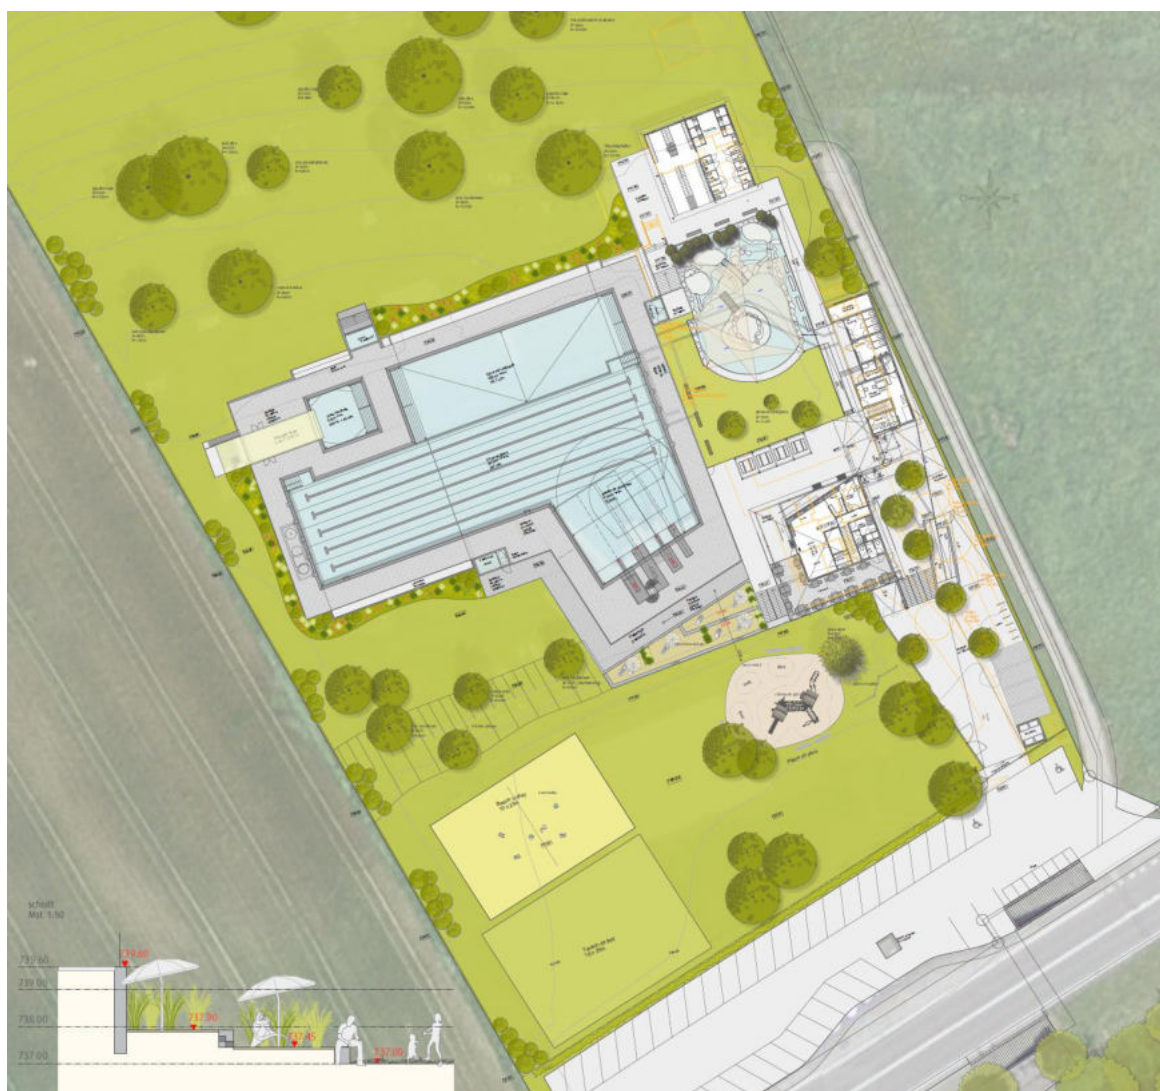
Le projet d'aménagements extérieurs de la piscine des Combes prévoit de créer un ensemble homogène et généreux tout en garantissant une certaine intimité.

La transition de cette zone de récréation et de sport au bassin sera réalisée par des gradins en forme d'éventail (revêtement en deck de bois extérieur) qui sont dédiés à la détente tout en restant à proximité de l'aire de jeu pour permettre aux parents de pouvoir surveiller leurs enfants.

En face du kiosque (intégré dans le bâtiment A), une pergola en acier avec des toiles sera construite pour héberger quatre tables pour la clientèle du kiosque.
